Neufertigung Instrumentenscheibe K100 2V Baujahr '83

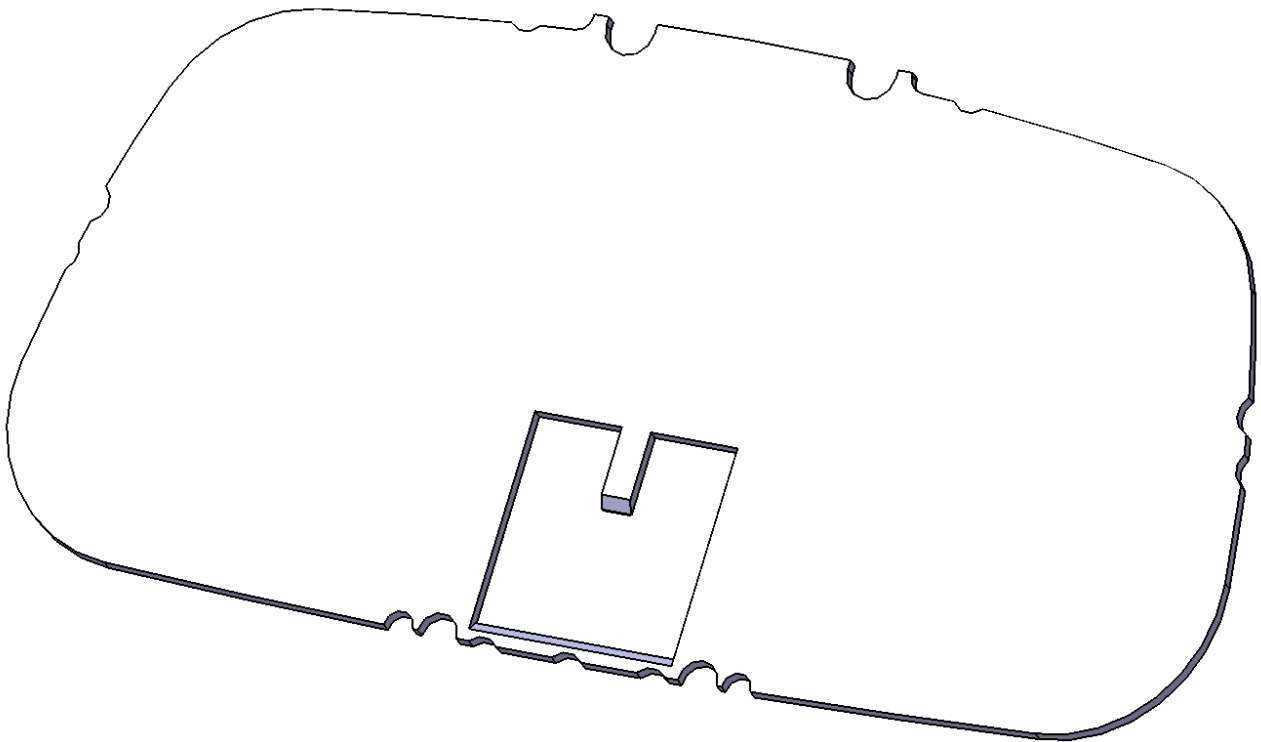
Da durch einen heftigen Hagel die Sichtscheibe meines Instrumentes („Brotdose“) einen groben Ri aufwies, nahm ich mir vor, diese aus einer Plexiglas-Platte mit 2mm Strke neu zu fertigen.

Hierzu nahm ich die uere Form so gut als noch mglich auf.

Aus dieser Arbeit stelle ich eine 1:1 Schablone als pdf, sowie ein dxf-file fr eine CNC-gesteuerte Werkzeugmaschine zur Verfgung.

Bei mir pat das Musterstck in das Instrumentengehuse, jedoch kann ich keine allgemeine Garantie bernehmen, insbesondere, was sptere Ausfhrungen betrifft. Am Besten mit einer ausgeschnittenen Papierschablone berprfen.

Ich empfehle das Frsen des Plexiglas-Rohlings im Sandwich-Paket zwischen Opfermaterialien (z. B. Hartholz)

Leichte manuelle Nacharbeiten werden ntig sein, halten sich aber in Grenzen.
